KLOK-INFO nummer 47
(3^e/2009)
december 2009

Informatiebulletin van de
Werkgroep Loc 1501
en de
Stichting Klassieke Locomotieven

Statusoverzicht van onze locomotieven per 1-1-2010

Kleur bekennen

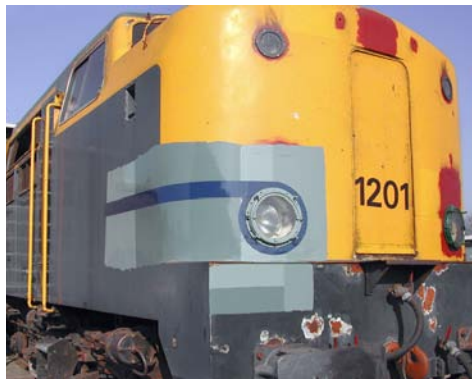
Op loc 1201 werden diverse kleurproeven aangebracht. De juiste kleur was nog niet gevonden. Blerick, 22 februari 2003.

Wij besloten ook enkele van deze turkooisvarianten -al dan niet met behulp van kleurenwaaiers- na te laten maken en schilderden deze op de 1201 en ook op een groot vierkant houten triplexbord. Met dit bord togen wij op een zaterdag in 2003 naar het NZH-museum in Haarlem en legden het ter beoordeling voor aan de bekende spoor- en tramwegfotograaf Luud Albers. Al snel werd ons duidelijk dat geen van de getoonde kleuren door de keuring kwam en wij ons huiswerk moesten overdoen. De meeste kleuren werden letterlijk te licht bevonden, dus ook de kleur van de 1125 in Het Spoorwegmuseum. De kleur van het Alsthom-bordje, afkomstig van de 1303, werd veel te donker bevonden. Waarom deze kleur niet meer deugde hebben we niet kunnen achterhalen. Misschien was het bordje in de fabriek bewust in een donkerder tint geschilderd of hadden tien maanden van weersinvloeden hun sporen nagelaten. We waren in feite nog geen stap verder gekomen, want we wisten nu wel hoe het niet moest maar nog niet hoe het wel moest...

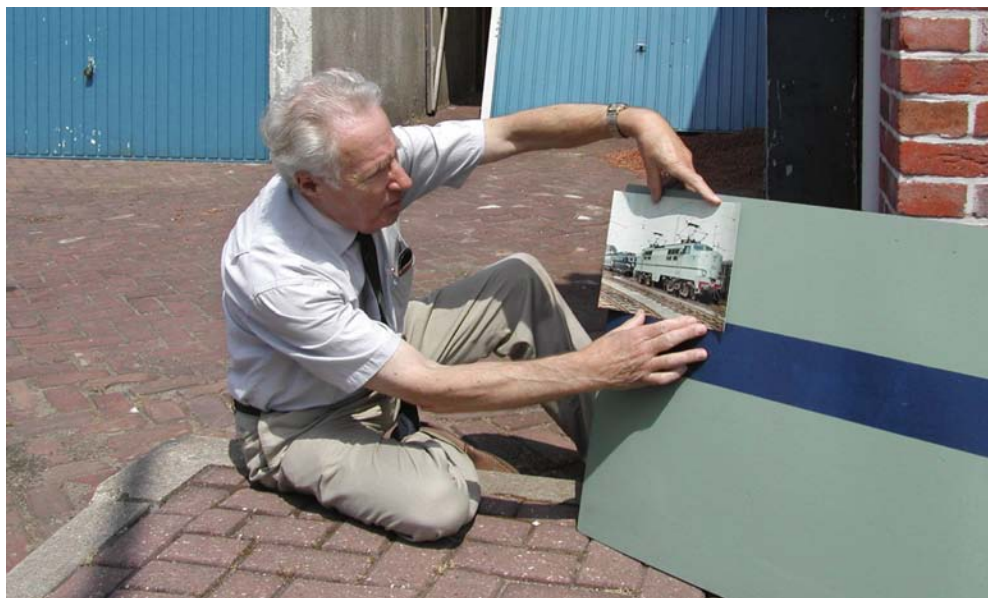
Luud Albers beoordeelt aan de hand van een eigengemaakte kleurenopname van een turkooizen 1200 of wij ons huiswerk goed hadden gemaakt. Haarlem, juni 2003.

Luud had inmiddels ook wat huiswerk gemaakt en een afdruk in superkwaliteit bij zich van de door hem gemaakte, bekende kleurenfoto van loc 1212 te Amsterdam op 13 maart 1955. Hoewel een foto nimmer voor honderd procent kan dienen als referentie voor een juiste kleur konden wij niet ontkennen dat deze foto en ons triplex voorbeeld zeer goed met elkaar "matchten". Albers gaf ons groen, of beter gezegd, turkoois licht! De blauwe band moest echter veel donkerder worden, maar dat was van later zorg. Langzaam maar zeker kregen wij het gevoel met het turkoois op het juiste spoor te zitten!

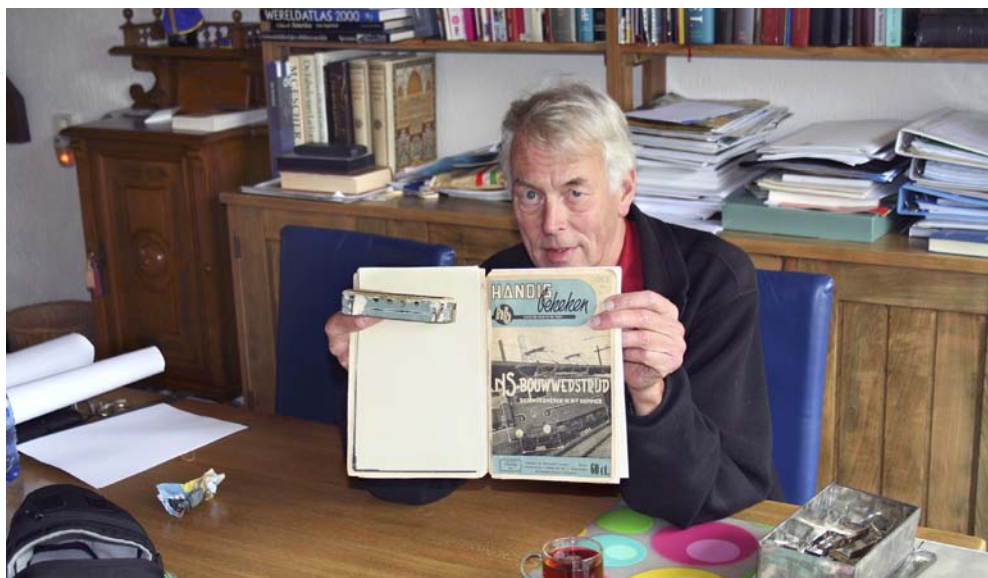
Hans van der Plaats toont op 20 september 2007 het zorgvuldig bewaarde hobbytijdschrift "Handig bekeken" en het niet meer complete 1100-model.

Links: het 1100-model van Jos Beerman toont aan dat we nog niet de juiste kleur hebben gevonden. Rechts: close-up van het deels onttakelde, maar wel in de juiste kleur geleverde 1100-model van Hans van der Plaats.

de juiste kleur in zijn bezit had en wij werden uitgenodigd een kijkje bij hem thuis te komen nemen. Deze uitnodiging was niet aan dovemansoren gericht en binnen een week zaten we met ons triplex voorbeeld in het midden des lands bij Hans van der Plaats op de thee. Ook Hans had een 1100-model gebouwd aan de hand van het eerdergenoemd hobbytijdschrift "Handig bekeken".

Dit resultaat, dat -naar later zou blijken- overeenstemde met de kleur op de omslag van "Handig bekeken" werd op het 1100-model aangebracht. Hier lag dus de sleutel tot onze waarheidsvinding: ons triplex voorbeeld klopte -wat de kleur betreft- precies met het model van de 1100 van de heer Van der Plaats. De kleur van de omslag bleek ook correct te zijn. Voor ons was deze second opinion het definitieve bewijs dat de NCS-kleur S 5010-G10Y (NCS Edition 2) de enige echte juiste turkooizen kleur is, die in de jaren vijftig op

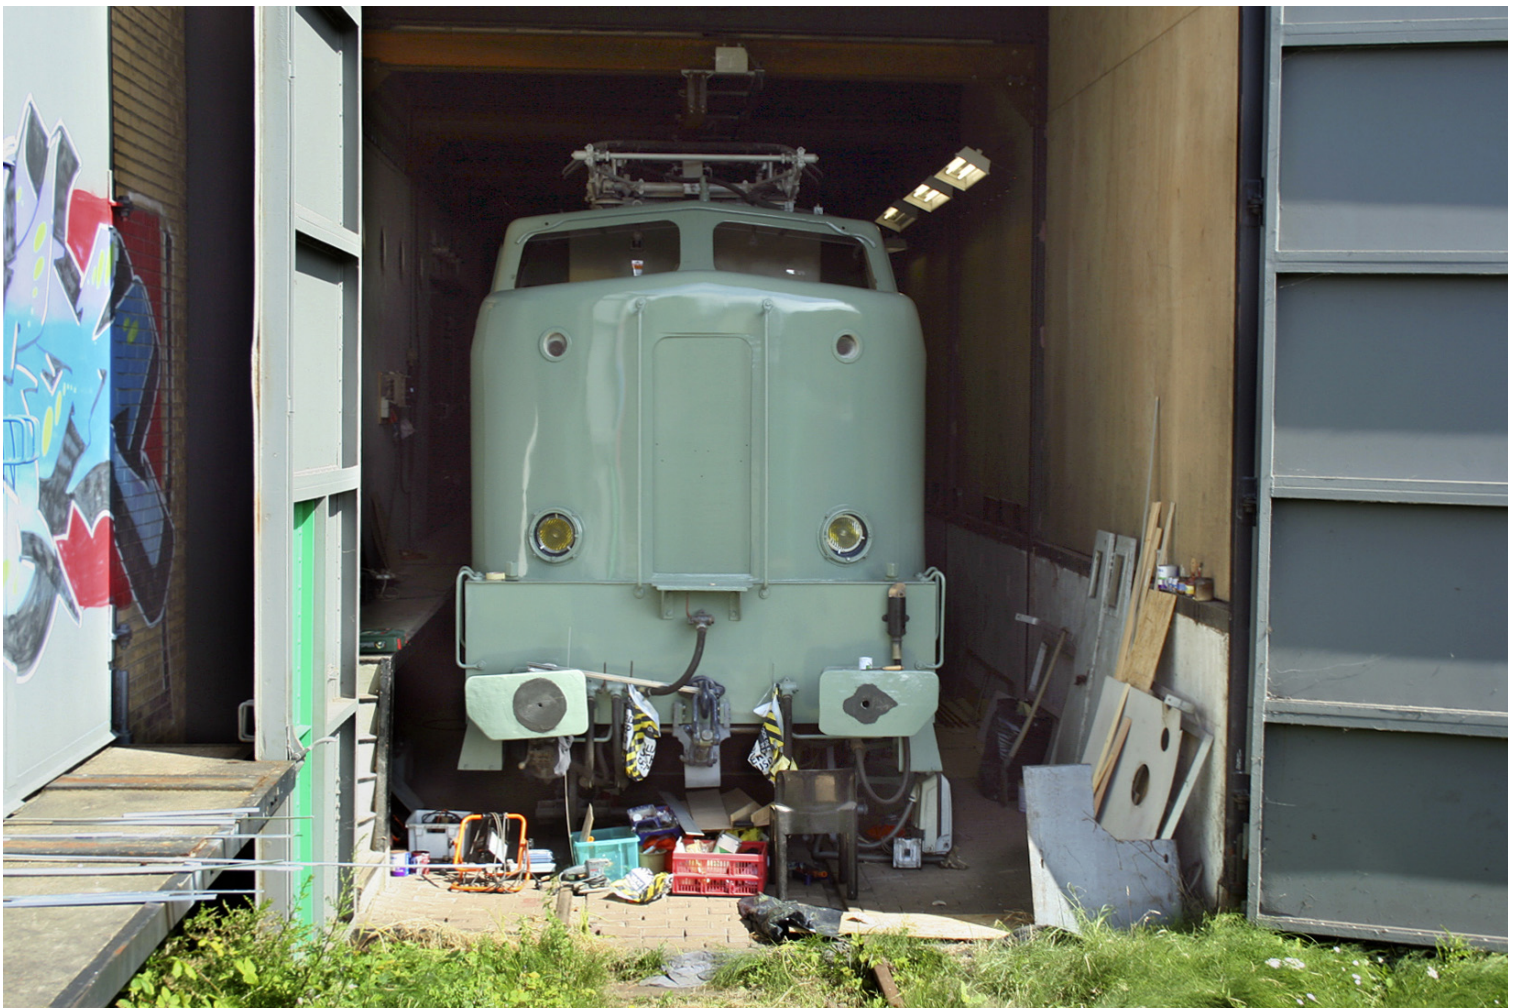
Het casco van de 1201 is inmiddels helemaal in de turkooizen lak gezet. De tweede laag moet nog worden aangebracht. Den Haag, 11 juli 2009.

Op het moment dat wij dit schrijven is loc 1201 één keer helemaal in de turkooizen lak gezet. In het najaar zou de tweede, definitieve deklaag worden aangebracht.
